CEMOS projektová kancelária s. r. o. Mlynské nivy 68, 821 05 Bratislava pracovisko Banská Bystrica Tel./fax: 048 - 4164129 E-mail: bb@ceмос.sk	
HLAVNÝ INŽINIER PROJEKTU Ing. František BRILIČ		TECHNICKÁ KONTROLA Ing. Martina PSOTOVÁ			
OBSTARÁVATEĽ OBECNÝ ÚRAD DOLNÉ PLACHTINCE					
KRAJ BANSKOBYSTRICKÝ					
OBJEKT	DOLNÉ PLACHTINCE - CHODNÍKY CHODNÍKY			POČET A4	7 A4
				DÁTUM	03.2006
				STUPEŇ	PS
				ČÍS. ZAKAZKY	32/05
PRÍLOHA	DOČASNÉ DOPRAVNÉ ZNAČENIE			MIERKA	1:1000
				SÚPRAVA	ČÍSLO PRÍLOHY 7.

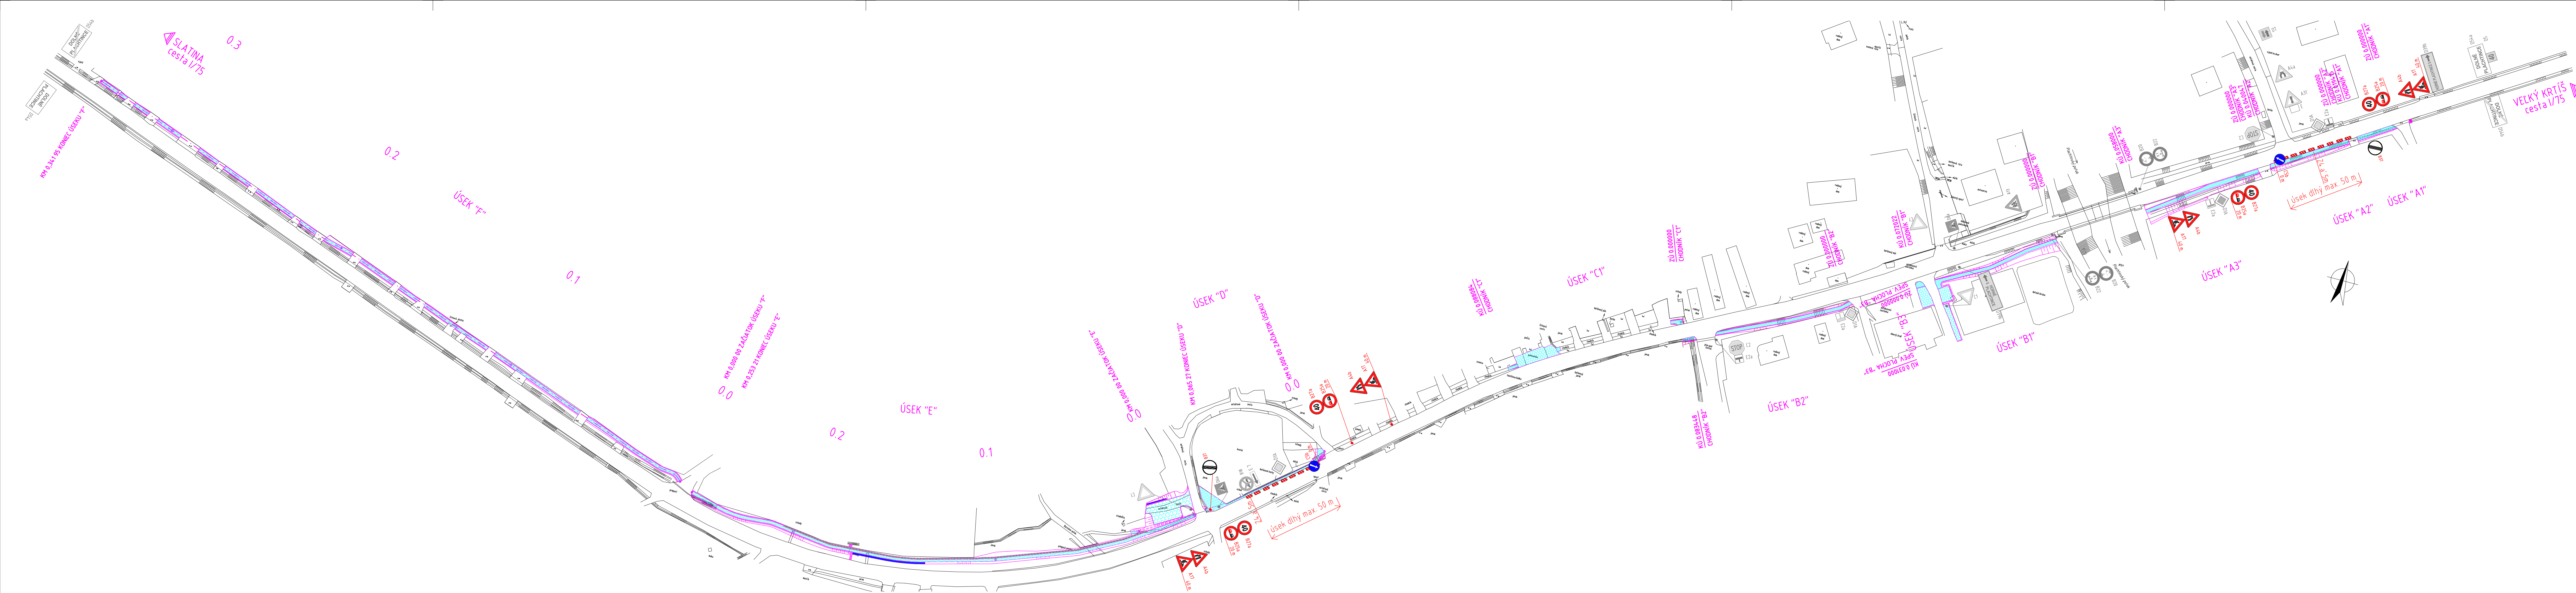
POZNÁMKA:
VÝSTAVBA CHODNÍKA V SÚBEHU S JESTVUJÚCOU CESTOU I/75 SA VYKONÁ PO ÚSEKoch DĹŽKY 50m.
DOPRAVNÉ ZNAČENIE SA POSTUPNE POSÚVA.
